## Перечень работ для ремонта металлоконструкции крана STS G-514 (техническое задание)

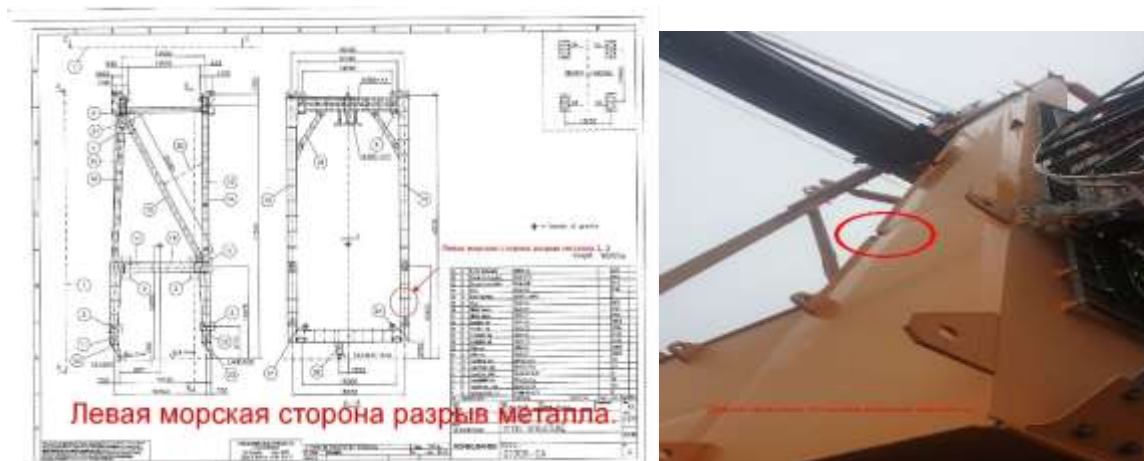
1. Left seaside leg main steel break. / Левая нога морская сторона разрыв металла. Height of defect location from the ground level 7 м. / Высота расположения дефекта от уровня причала 7 м. Разделать трещину и заварить. Восстановить лакокрасочное покрытие.

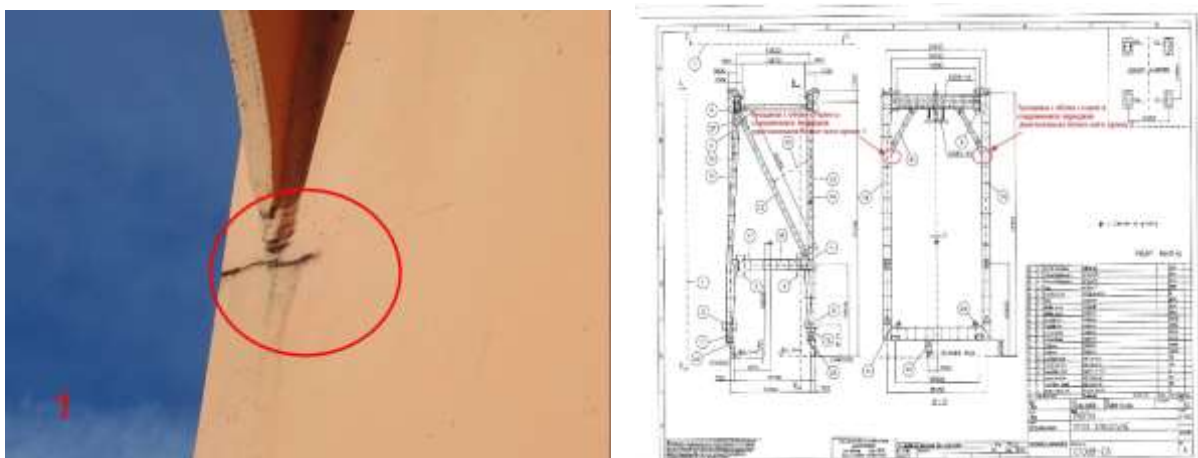
2. Front diagonal/leg connection cracks on both sides. It is recommended to repair the cracks as soon as possible. / Трещины с обеих сторон в соединениях передняя диагональная балка/нога крана. Разделать трещину и заварить. Восстановить лакокрасочное покрытие.

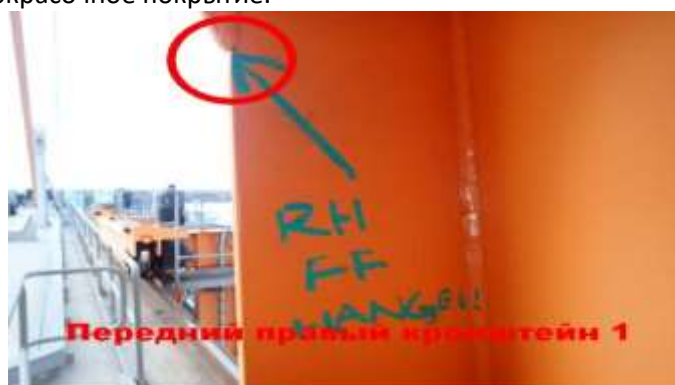
3. Front right hanger has an indication of crack. It is recommended to open the crack and reweld. / Передний правый кронштейн имеет признаки трещины. Разделать трещину и заварить. Восстановить лакокрасочное покрытие.

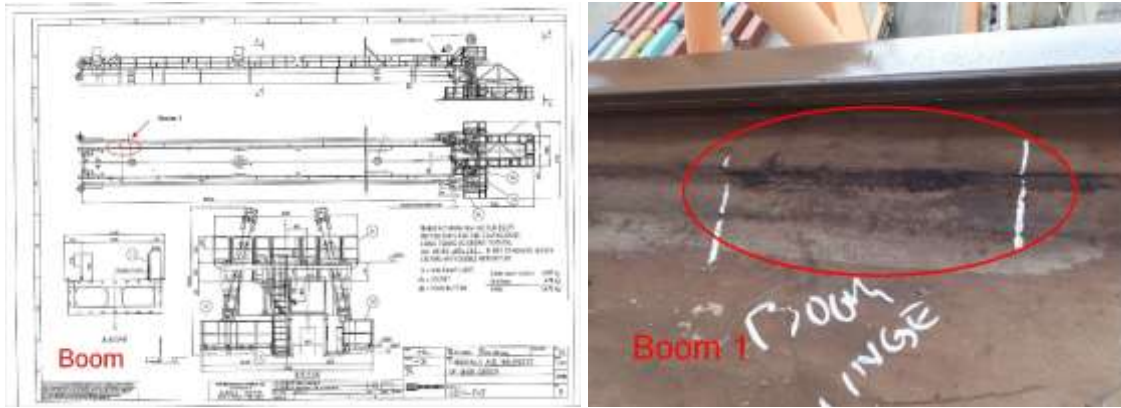
4. 1 crack on rail weld and 1 chip on boom. / 1 трещина в сварном шве рельса и 1 вмятина на стороне стрелы. Восстановить лакокрасочное покрытие.

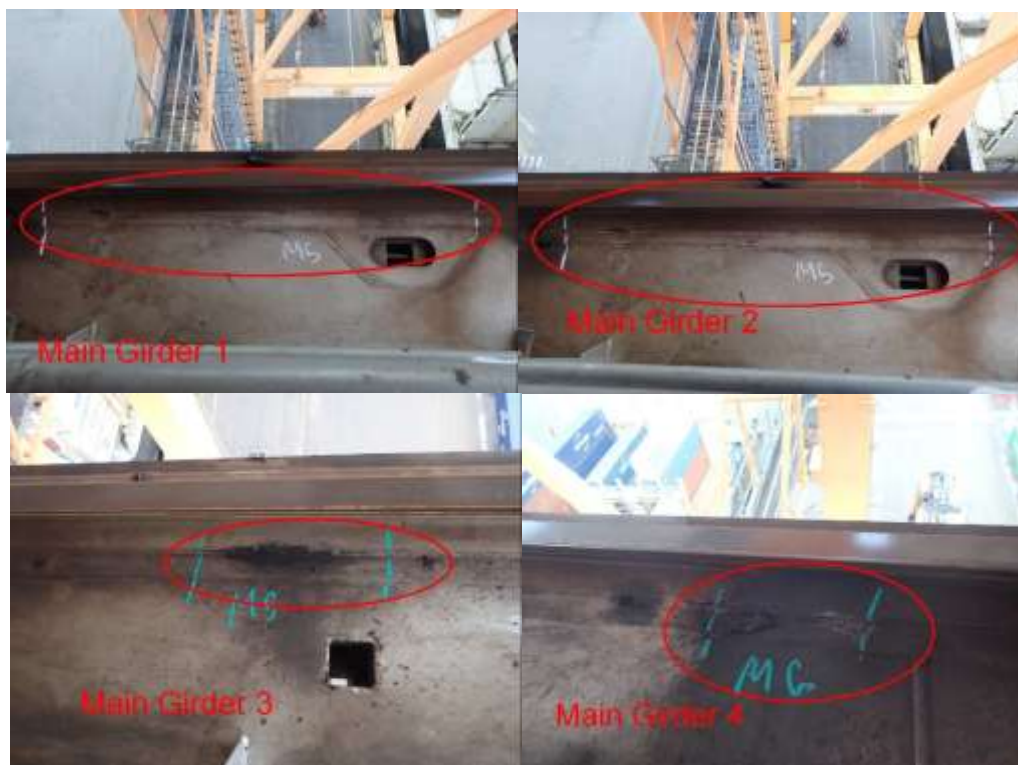
5. Four cracks on rail weld on the main girder side. / 4 трещины в сварном шве рельса на стороне главной балки. Разделать трещину и заварить. Восстановить лакокрасочное покрытие.

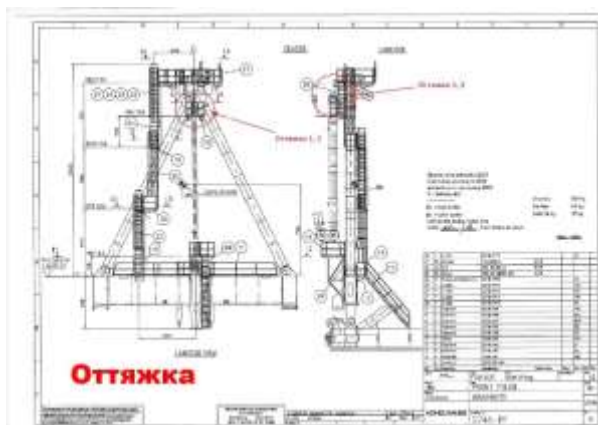
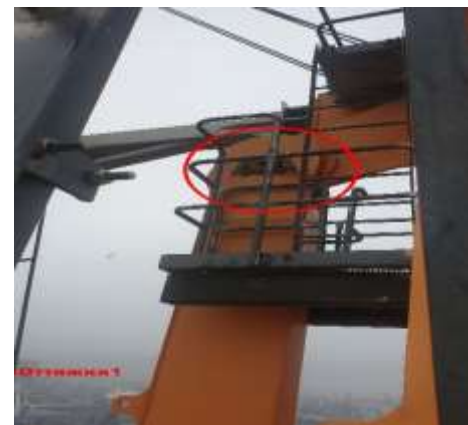
6. Top axle of front pylon - rotating axle and broken axle holders on one side. / Верхний палец гибкой оттяжки - ось провернута и сорваны ригельные планки с одной стороны. Произвести ремонт.

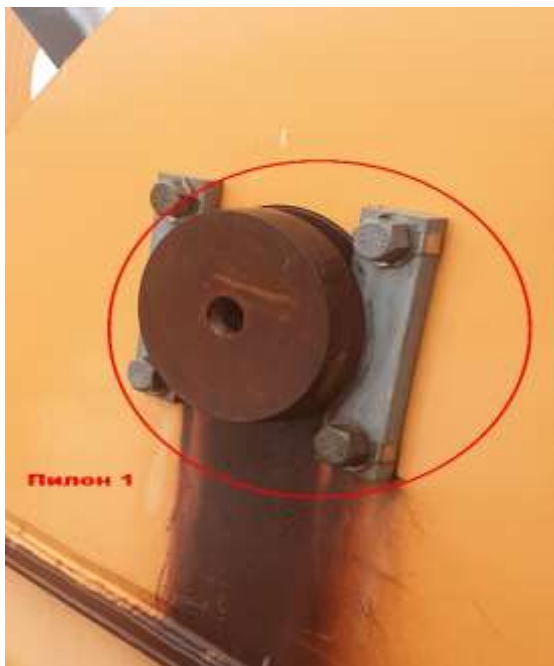
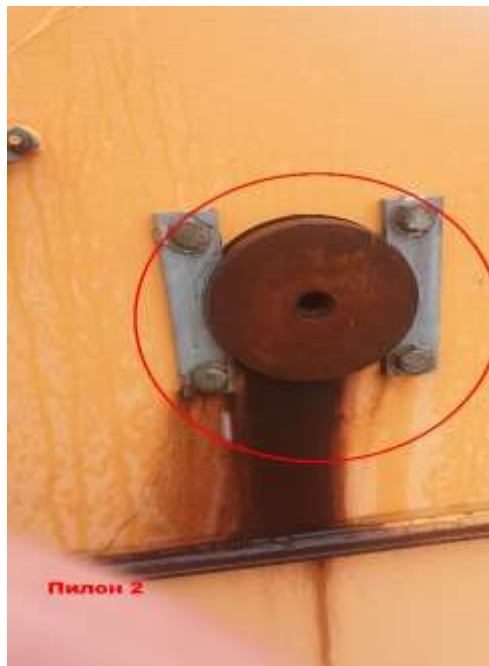
7. Rotating bottom axles of the back

рулон. / Проворачиваются нижние пальцы заднего пилона. Произвести ремонт.
